С. О. ЧУРСОВ

ПРОЦЕСИ ДЕГРАДАЦІЇ МАТЕРІАЛІВ ПНЕВМАТИЧНИХ ШИН ТА ЗАБЕЗПЕЧЕННЯ ОПОРУ МЕХАНІЧНИХ ВЛАСТИВОСТЕЙ

PROCESSES OF DEGRADATION OF PNEUMATIC TIRE MATERIALS AND ENSURING THE RESISTANCE OF MECHANICAL PROPERTIES

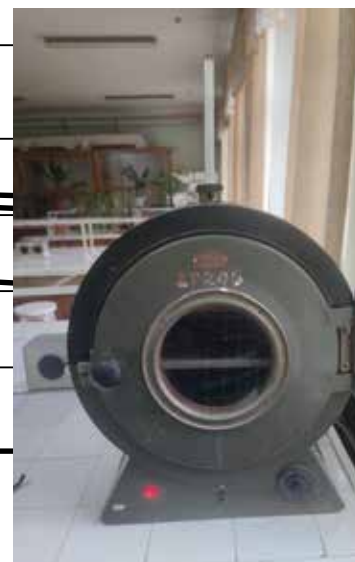
Рис. 5. Експериментальні термоциклічні навантаження на втому матеріалу пневматичної шини в залежності від часу а) – діаграма; б) – обладнання шафа сушильна ШС-3

При термічному старінні гумо-кордної композиції автомобільної шини спостерігалася майже лінійна залежність механічних властивостей, за певний проміжок часу твердості за Шором (рис. 5), при початковому показникові 22,5 HD, орієнтовна середня швидкість втрати твердості складає 2,5 HD за год. Так, зразки що витримувались при 80 °C втрачають за 5 годин термічного пошкодження 8 одиниць HD від початкового значення. Подібна тенденція спостерігається і для зразків, що витримувались при 100 °C і 120 °C, що не суперечить даним авторів при термічному старінні [23].

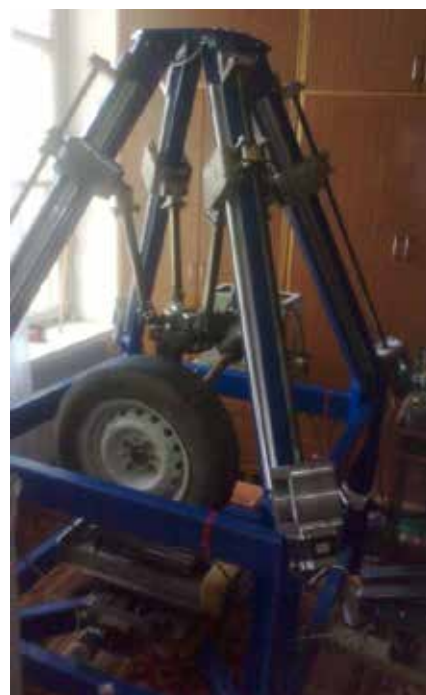
Кінематична схема

Спеціальний дослідний зразок

Рис. 6. Схема традиційного і спеціального чотирикоординатного стенду для випробування шин

Ці дані корегувалися з формою пружної деформації шин з внутрішнім різним тиском 1, 1,5, 2, Атм. отриманих на стенді (рис. 6).
